【 作業完了報告書 】

系統冷却塔整備工事

①工事写真帳

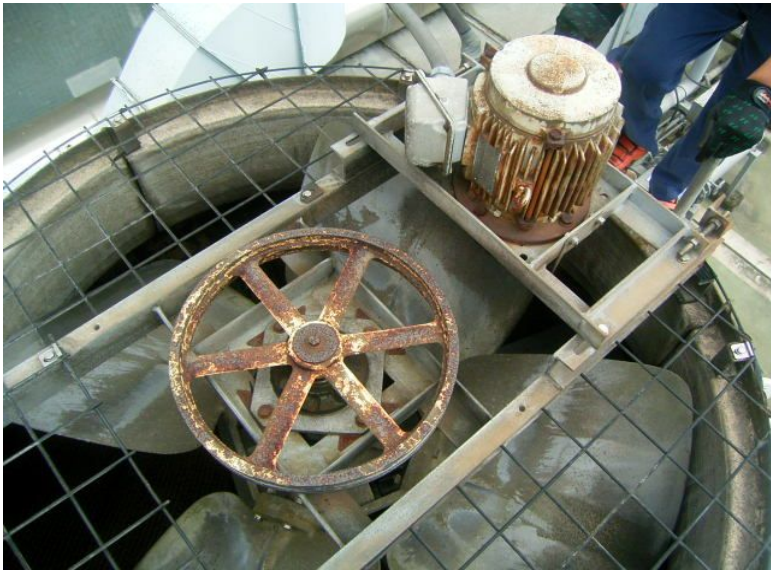
No. 1

作業前

送風機部 全景

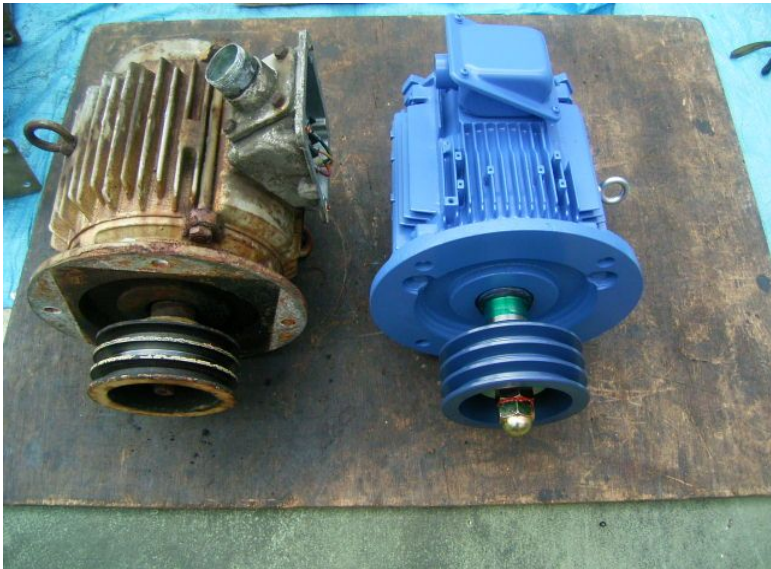
No. 2

交換部品 新旧

モーター・Vプーリー

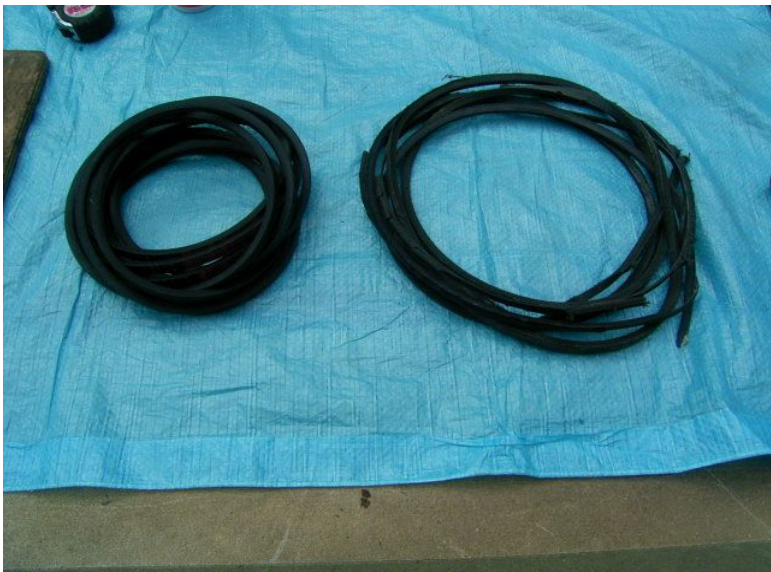
No. 3

交換部品 新旧

Vベルト

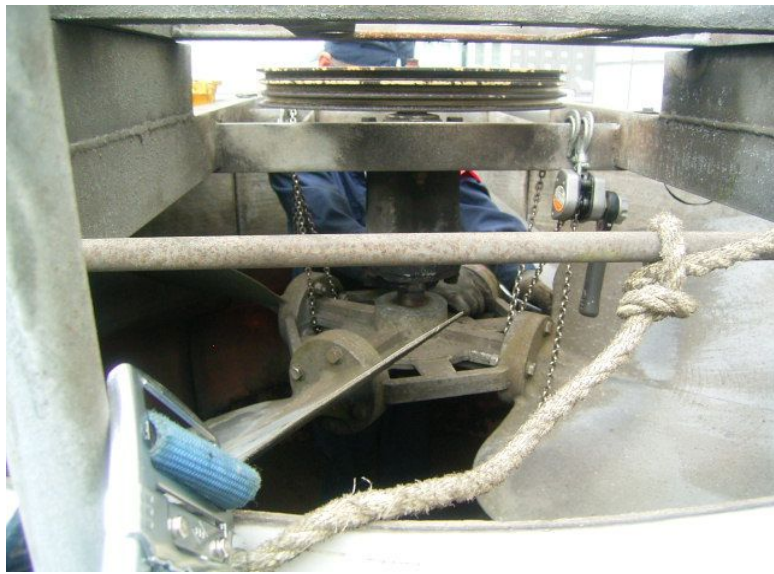
No. 4

作業中

羽根車吊りこみ・引抜き

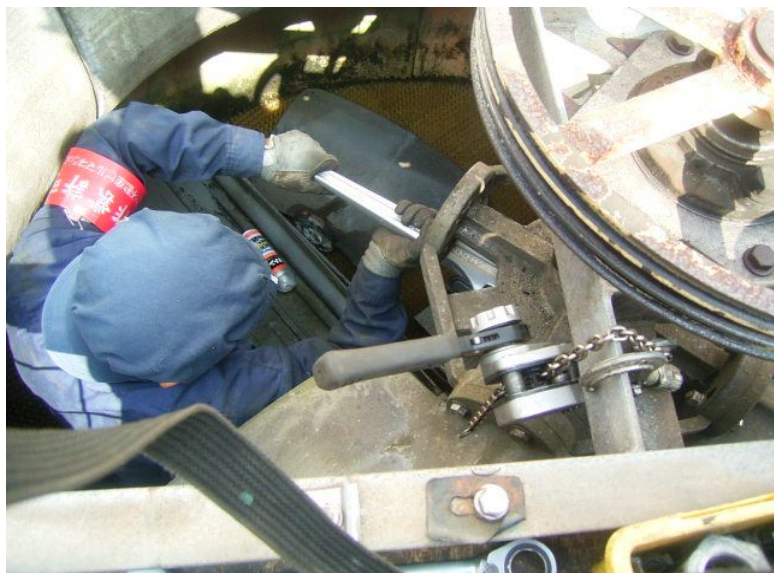
No. 5

作業中

羽根車吊りこみ・引抜き

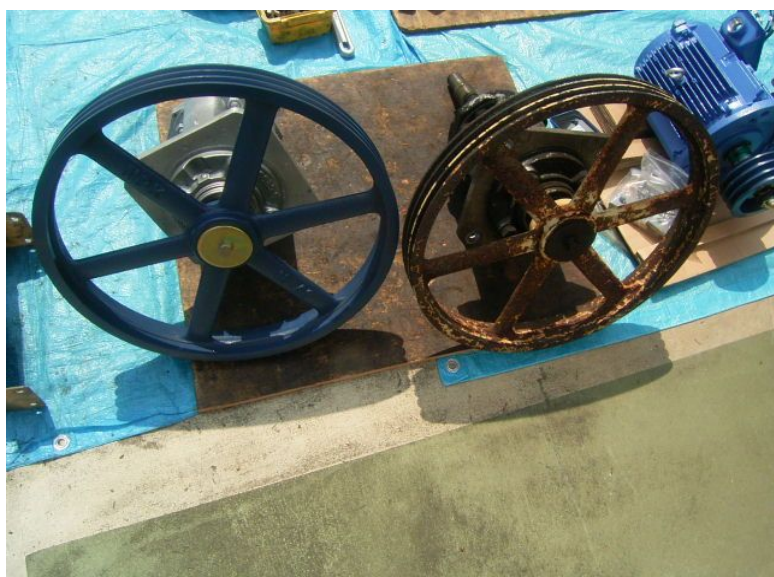
No. 6

交換部品 新旧

減速機(シャフト・ベアリング共)・Vフーリー

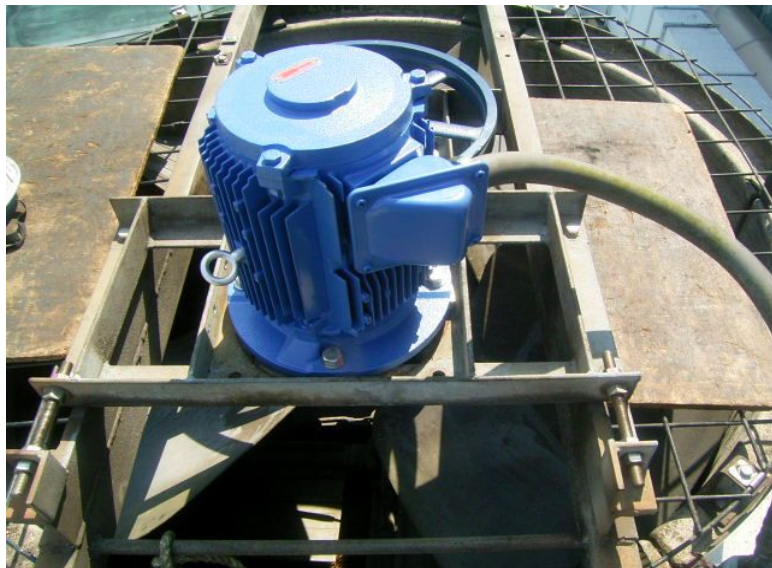
No. 8

作業中

モーター 取付

電気配線 フリカカップリング交換

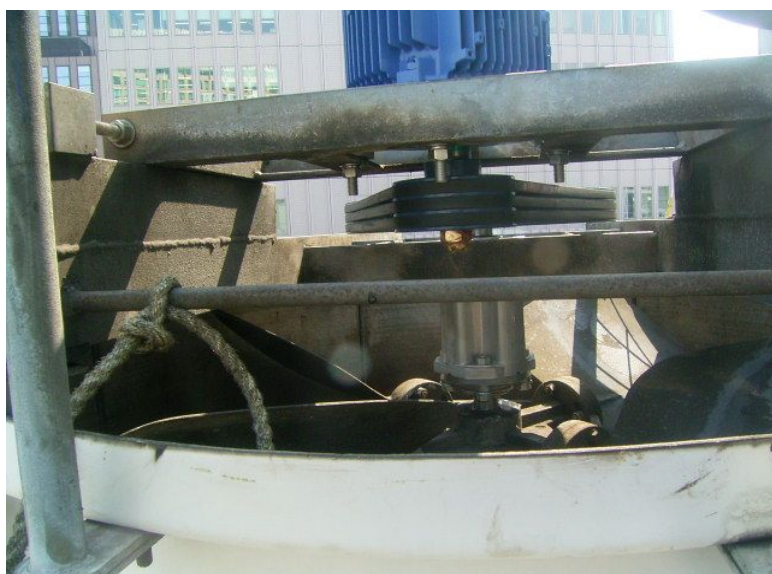
No. 9

作業後

Vベルト張り調整

芯出し調整

1. 試運転状況は異常音、異常発熱等無く良好です。
2. ベルトカバーが設置されていません。Vベルトの劣化(硬化・磨耗・伸び)が通常に比べ早期に起こります。今後、状態を確認し、交換時期の見極めが必要となります。

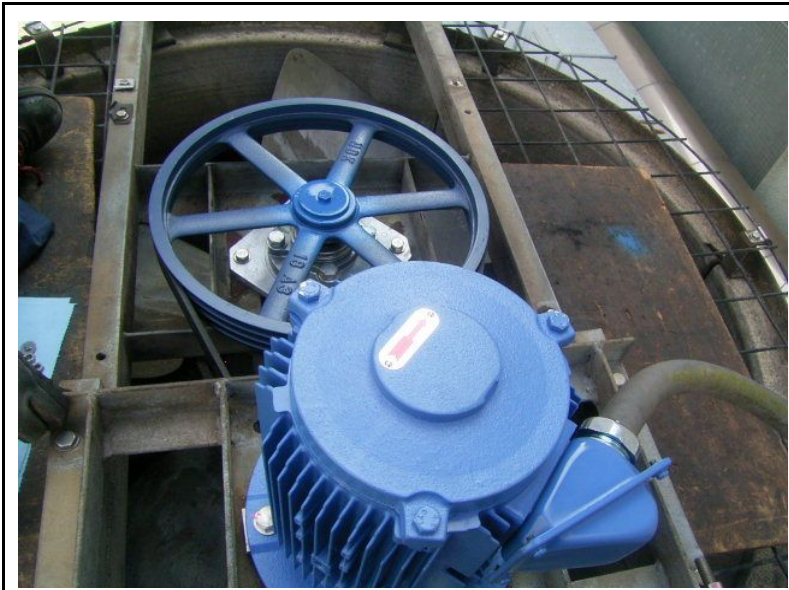
No. 10

作業後

送風機部 全景

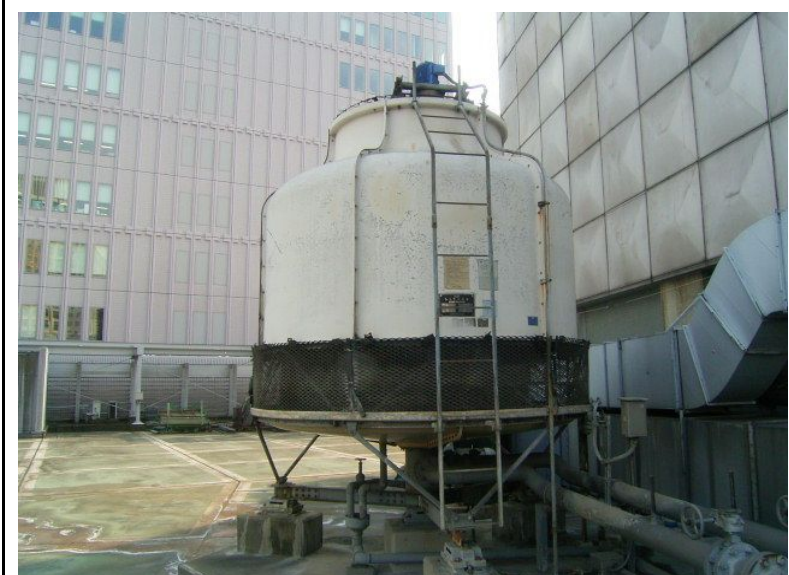
No. 11

作業後

冷却塔 全景
